Le problematiche ambientali di Lamezia Terme

Scheda aggiornata al 13/07/2010

Lamezia Terme, Pianopoli

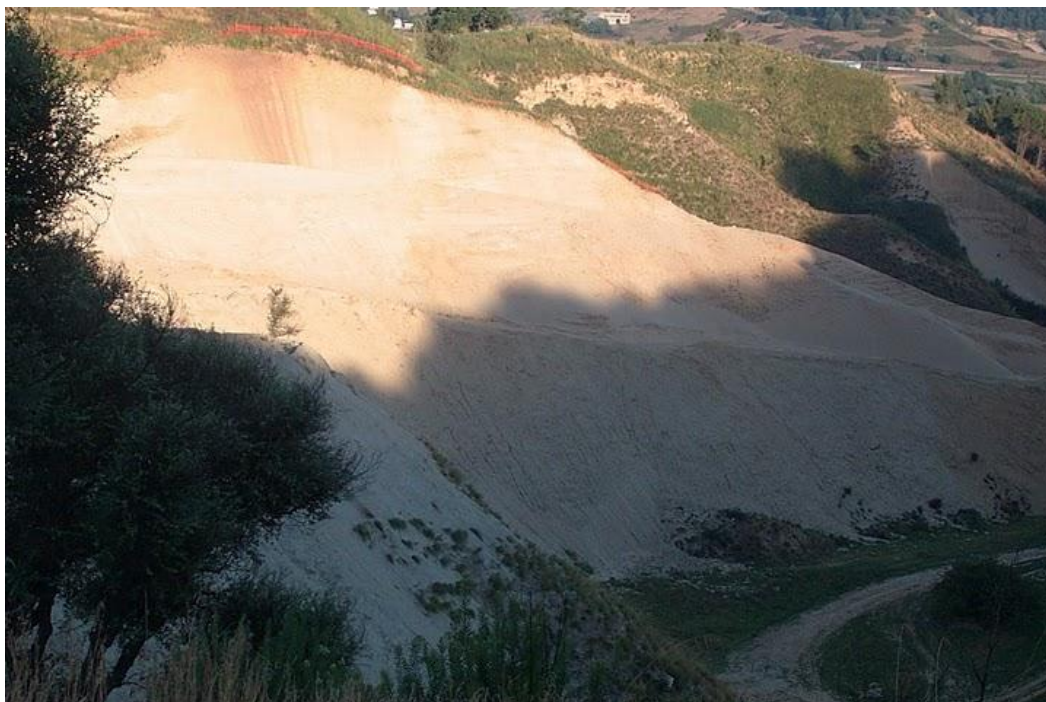
Figura 1 – La discarica di rifiuti speciali di Pianopoli

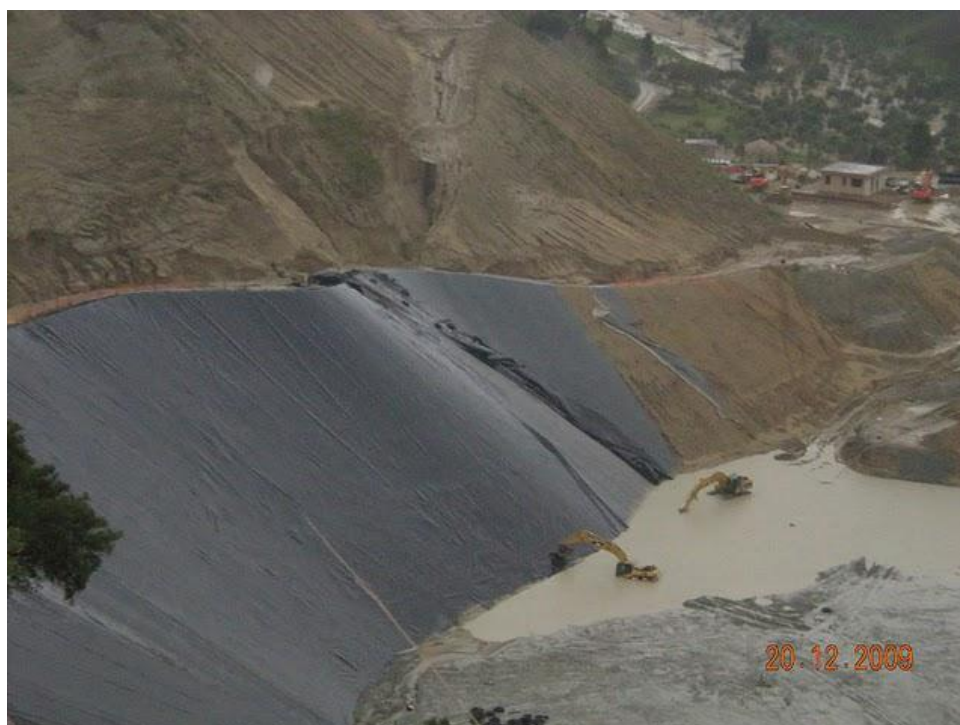
Figura 2 – La discarica di rifiuti speciali di Pianopoli dopo un temporale

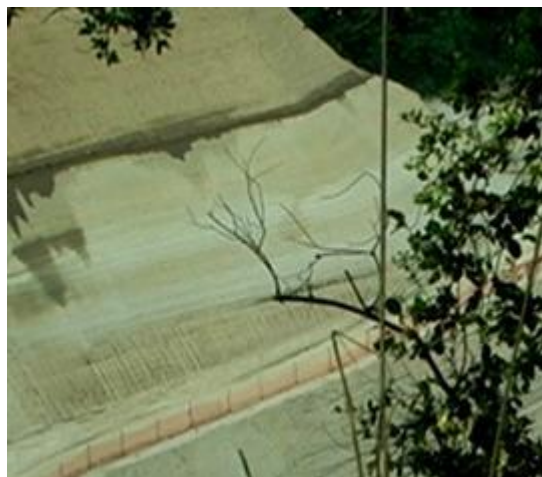
Nella relazione tecnica si sostiene che “La falda freatica sottesa dall’area interessata dall’impianto di smaltimento è alimentata principalmente dall’infiltrazione verticale dell’acqua meteorica nei mesi autunnali ed invernali. L’acquifero si colloca tra circa 20 m. (in corrispondenza del lotto n.3) e 40 metri rispetto al piano di campagna”

Nella relazione Geologica e geotecnica redatta dal Dott. Riga (allegata al progetto di ampliamento) si legge invece che “i terreni sabbiosi del primo e secondo strato, sono sede di un afalda acquifera il cui livello piezometrico si è stabilizzato alla profondità di 18,29 metri dal piano di campagna nel dondaggio n.3”

Figura 3 – Falde acquifere nella discarica di rifiuti speciali di Pianopoli

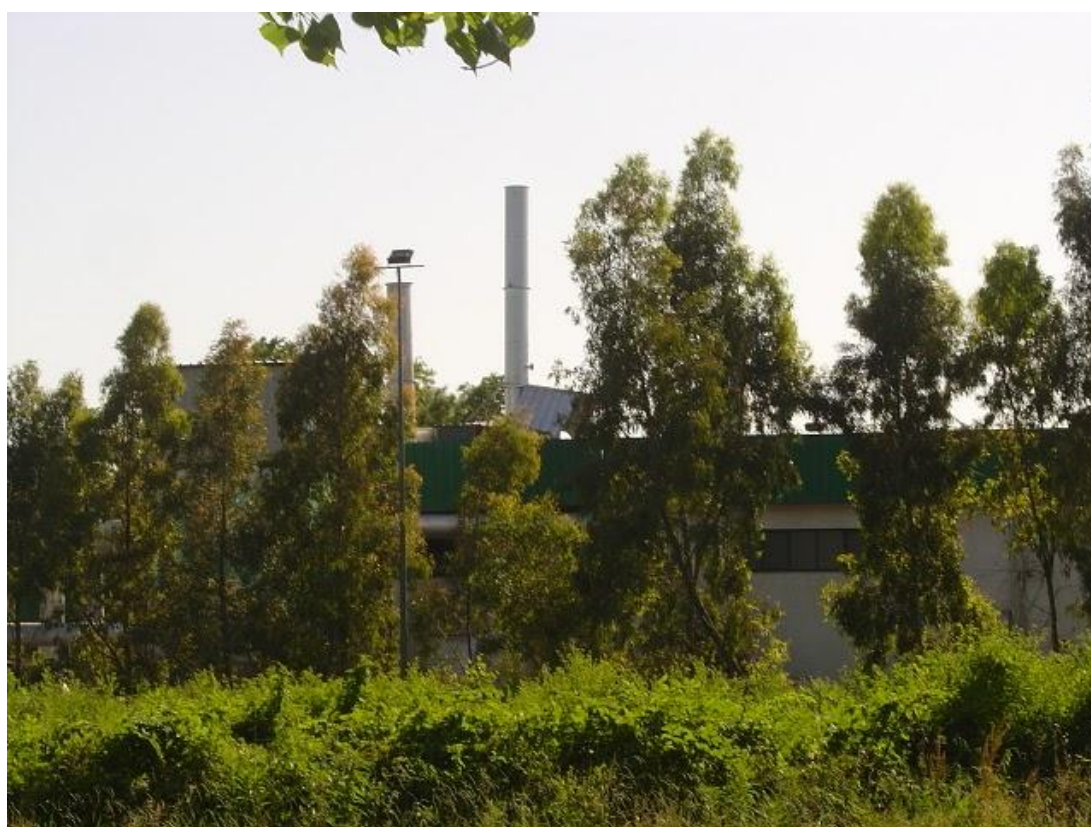
Dai diversi sopralluoghi nella zona non abbiamo accertato la presenza di grosse quantità di fumo, piuttosto dai tubi dell'impianto usciva qualcosa di gassoso simile all'effetto che fa l'asfalto caldo quando riscaldato troppo dal sole. Inoltre si sente un continuo rumore meccanico.

Figura 4 – L'impianto di incenerimento rifiuti della Ecologia Oggi
